دراسة تقييم أضرار الرصف المرن للطريق الرابط بين جزيرة بن حامد الي تقاطع الهوش بمدينة الجميل

سلامة عيد السلام المبروك سلامة
قسم الهندسة المدنية، كلية الهندسة رقدالين
جامعة صبراتة، ليبيا

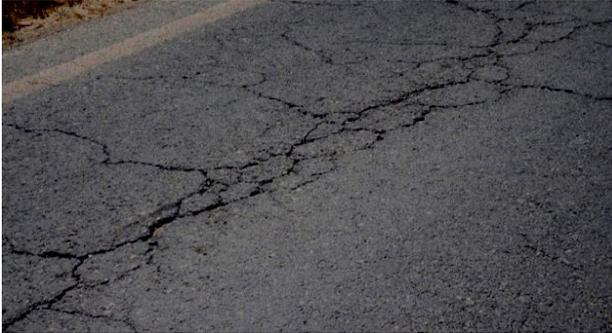
شكل (2) صورة تشققات تمساحية

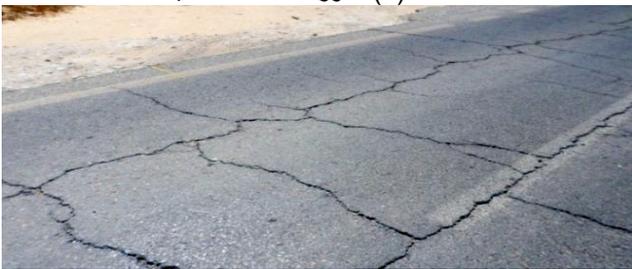
شكل (3) صورة تشققات شبكية

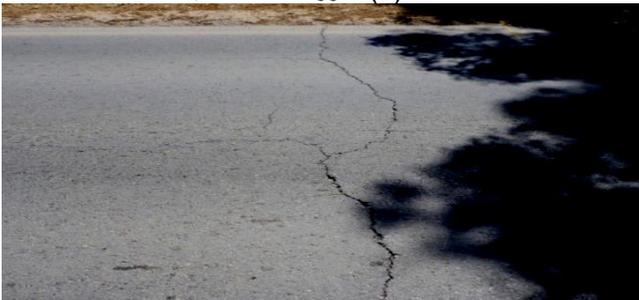
شكل (4) صورة تشققات عرضية

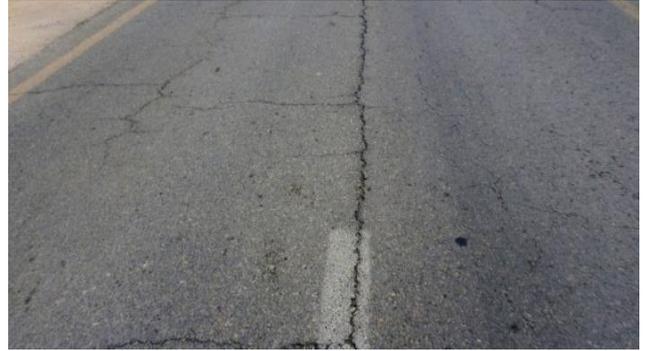
شكل (5) صورة تشققات طولية

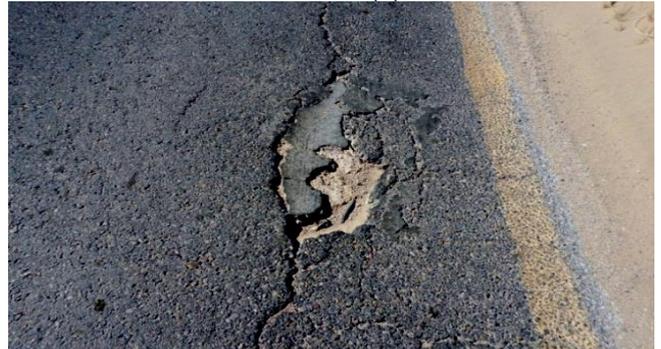
2- حدوث عدد من الحوادث المرورية علي هذه الطريق بسبب تفادي السائقين لهذه التشققات والحفر، والشكل (6) يبين الحفر.

شكل (6) صورة الحفر
